# ANALIZA NAPONSKO-DEFORMACIONOG STANJA I REKONSTRUKCIJA KORENOG DELA ČELIČNOG DIMNJAKA

*U radu je opisana metodologija sanacije korenog dela dimnjaka pomoćne kotlarnice u Termoelektrani „Nikola Tesla B“. Prikazana je metodologija sanacije od definisanja zadatka sanacije, odnosno utvrđivanja delova konstrukcije koje je trebalo zameniti, preko naponsko – deformacionih analiza i izbora optimalnog konstruktivnog rešenja do izvedene konstrukcije. Sanacijom su maksimalni naponi u konstrukciji smanjeni 4 puta, dok je frekvencija prvog sopstvenog oblika oscilovanja neznatno povećana.*

## STRESS AND STRAIN ANALYSIS AND RECONSTRUCTION OF ROOT SECTION OF STEEL CHIMNEY

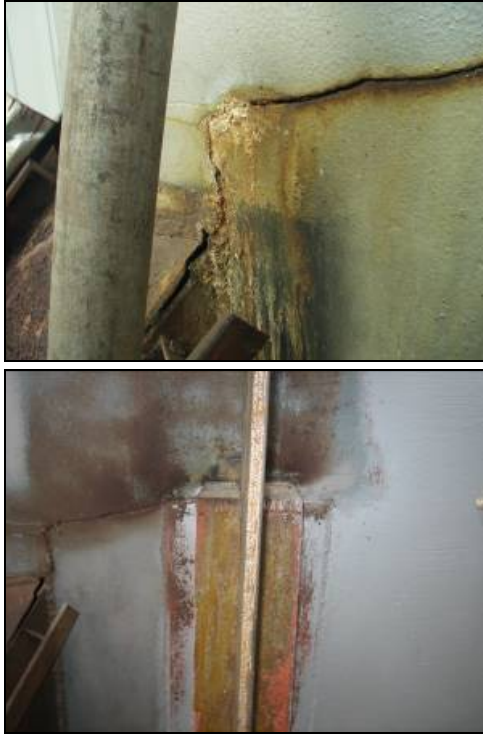
u eksploataciji skoro 30 godina. U korenom delu dimnjaka postoje tri otvora za dimovodne kanale. Usled dugotrajnog korišćenja, neadekvatnog održavanja i lošeg konstruktivnog rešenja došlo je do pojave prskotina na plaštu dimnjaka u zonama otvora za dimovodne kanale. Vizuelnim pregledom ustanovljena je pojava tri prsline koje su inicirane u gornjim uglovima otvora za dimo-

*Slika 1. Prslina na otvoru dimovodnog kanala sa leve strane u odnosu na penjalice (na desnoj strani otvora)*

Dužina najveće prsline iznosila je preko 65 cm. Pojava prslina na svim gornjim uglovima otvora dimovodnih kanala jasno ukazuje na postojanje značajne koncentracije napona u zonama gde je došlo do pojave prslina, odnosno na loše konstrukciono rešenje i izvedeno stanje dimnjaka.

Na osnovu izvršene analize izrađen je projekat sanacije korenog dela dimnjaka. Sanacijom je predviđeno ukrućenje ivica otvora po obodu otvora kao i izmeštanje zona koncentracije dalje od otvora dimovodnih kanala. Na slici 10. prikazan je trodimenzionalni model sanirane strukture, rezultati analize i izvedena sanirana struktura.

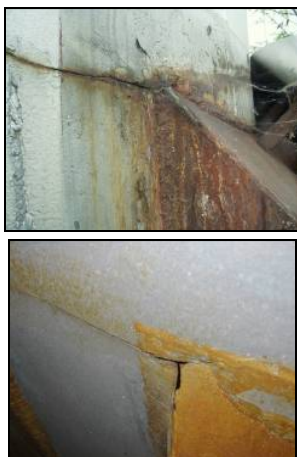
*Slika 2. Prslina na otvoru dimovodnog kanala sa desne strane u odnosu na penjalice (na levoj strani otvora)*

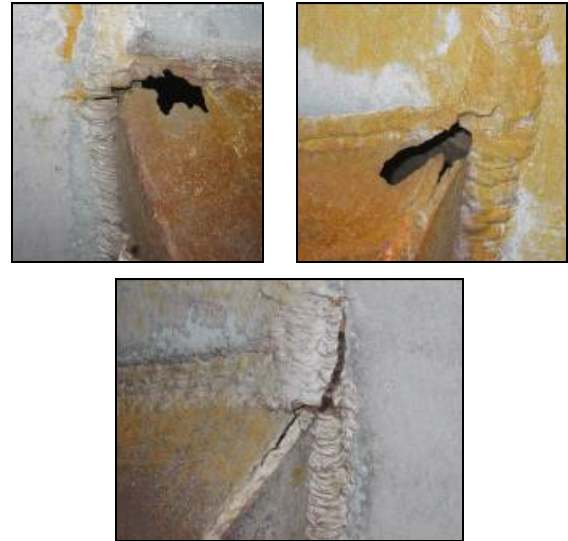
vodne kanale. Naknadnim vizuelnim pregledima primećeno je širenje prslina po obodu plašta dimnjaka i konstatovana je neophodnost hitne sanacije. Nakon peskarenja plašta dimnjaka utvrđena je pojava prslina i na svim ostalim gornjim uglovima dimovodnih kanala

*Slike 3 i 4. Inicijalne prsline na otvorima dimovodnih kanala otkrivene nakon peskarenja plašta dimnjaka*

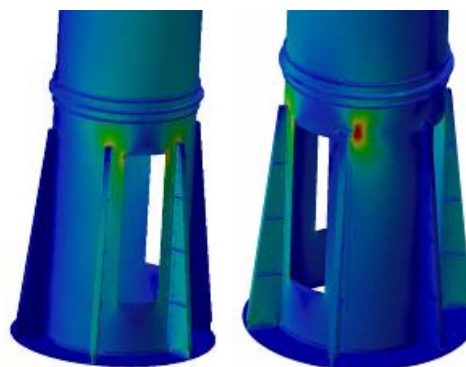
Slika 8. Rezultati MKE postojeće noseće strukture dimnjaka bez prslina i sa simuliranim prslinama

Rezultati proračuna ukazali su na veliki faktor koncentracije napona na uglovima otvora pri simuliranom opterećenju od sopstvene težine i sile vetra što se jasno vidi na slici 8. Na istoj slici je vidljiv uticaj prslina na naponsko stanje strukture. Velika koncentracija napona pri vrhu otvora dimovodnih kanala uzrokuje ubrzano širenje iniciranih prslina. Stoga je u okviru analize raspodele napona izvršeno 1600 različitih pozicioniranja otvora u cilju određivanja optimalnog položaja u odnosu na vertikalna ojačanja. Napon na navedenim

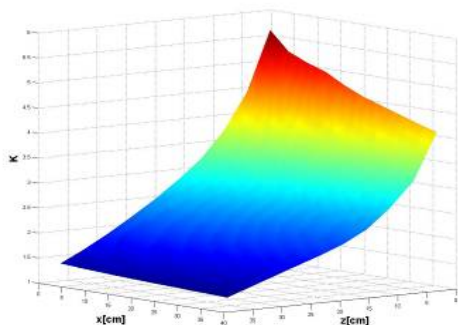
lokacijama zavisio je od rastojanja otvora od ivica vertikalnih elemenata ukrućenja (koordinate  $z$  i  $x$  na slici 9), i to tako da je opadao sa udaljavanjem od njih. Faktor koncentracije napona prikazan na slici 9. je zadat u odnosu na naponsko stanje strukture kod koje nema otvora.

Slika 9. Faktor koncentracije napona u zavisnosti od vertikalnog i bočnog udaljenja otvora

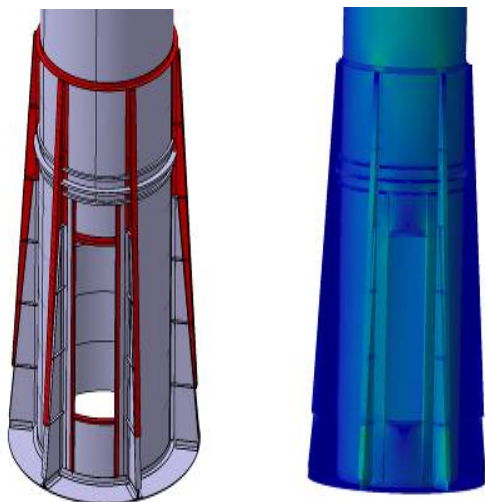
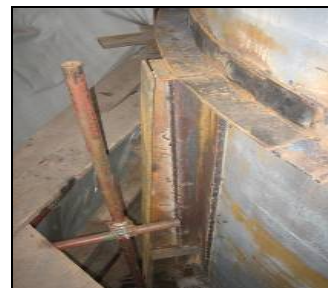
Slika 10. Sanirana struktura dimnjaka

Sanacijom su maksimalni naponi u konstrukciji smanjeni 4 puta, dok je frekvencija prvog sopstvenog oblika oscilovanja neznatno povećana.
