PREGLED I ANALIZA NAPONSKO-DEFORMACIONIH STANJA ČELIČNIH DIMNJAKA

U sklopu ispitivanja dimnjaka u toplanama „Beogradskih elektrana“ izvršen je pregled i kontrolni proračun dvoplašnog čeličnog dimnjaka u TO „Višnjička banja“. Pregled je obavljen saglasno sa važećim standardima i propisima i u skladu sa metodologijom

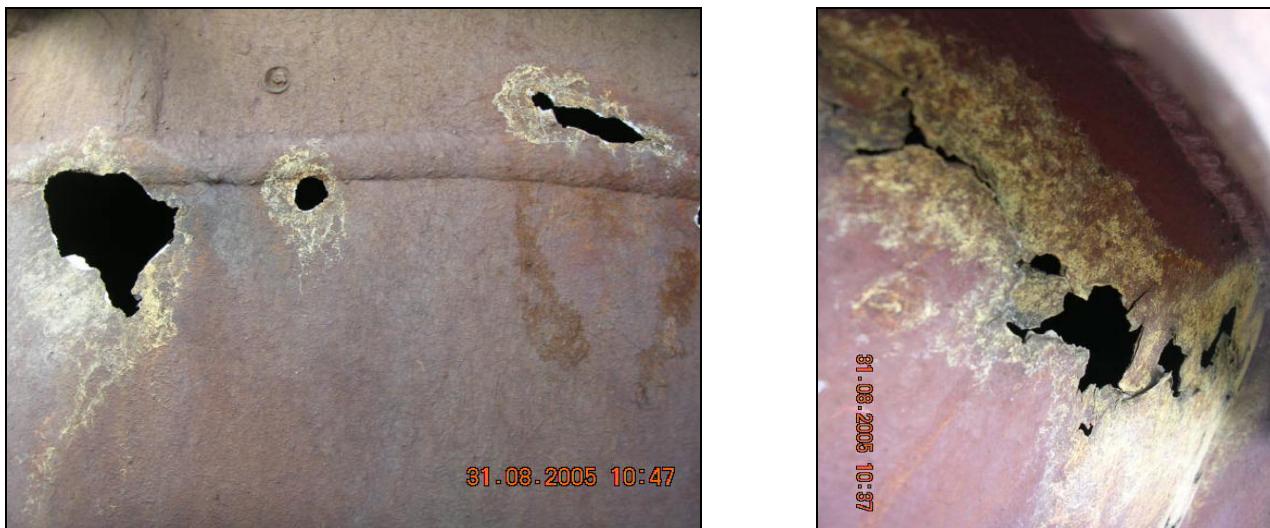
Usled nedostatka pregleda i održavanja dimnjak je zatečen u izuzetno lošem stanju. Na slikama 2 i 3 prikazana su neka od oštećenja spoljašnjeg plašta dimnjaka. Primetne su posledice dejstva sumporne kiseline koja je nastala hemijskom reakcijom kondenzovane vode i sumpornih jedinjenja iz produkata sagorevanja.

Vizuelnim pregledom spoljašnjeg plašta je ustanovljeno da pored izražene površinske korozije, najizraženije pri vrhu dimnjaka (100%), postoje mesta gde zbog naprsnuća ili rupa gasovi izlaze kroz unutrašnji dimovodni kanal i

prolaze kroz spoljašnji plašt (slika 2). Takođe je primećena i prskotina na koti 30m. Vizuelnim pregledom vrha dimnjaka ustanovljeno je da je vezni prsten, između spoljašnjeg i unutrašnjeg plašta na vrhu dimnjaka, toliko istrošen da praktično ne vrši svoju funkciju ni u jednoj tački, odnosno nema ni jedne tačke dodira kojom bi se ostvarivala veza između plaštova i ne sprečava prođor atmosferskih padavina u prostor između plaštova (slika 3). Posledica ovog oštećenja je i da je poslednji segment unutrašnjeg plašta samo slobodno postavljen na pretposlednji segment unutrašnjeg plašta i da oscilujući udara svojim vrhom spoljašnji plašt.

Slika 2: Oštećenja nastala korozijom

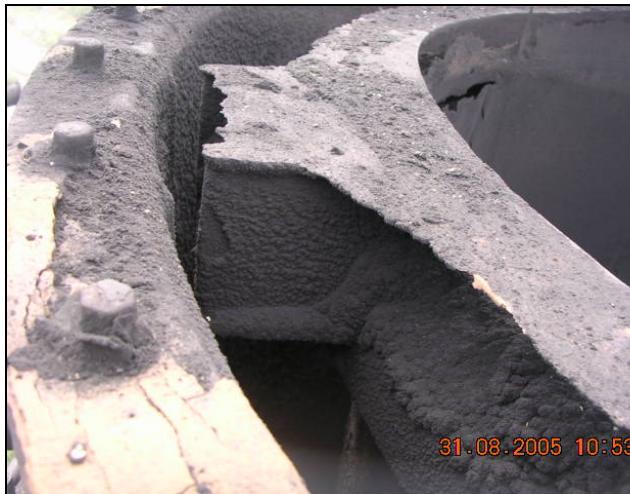
Slika 3. Spoljašnji i unutrašnji plašt na vrhu dimnjaka

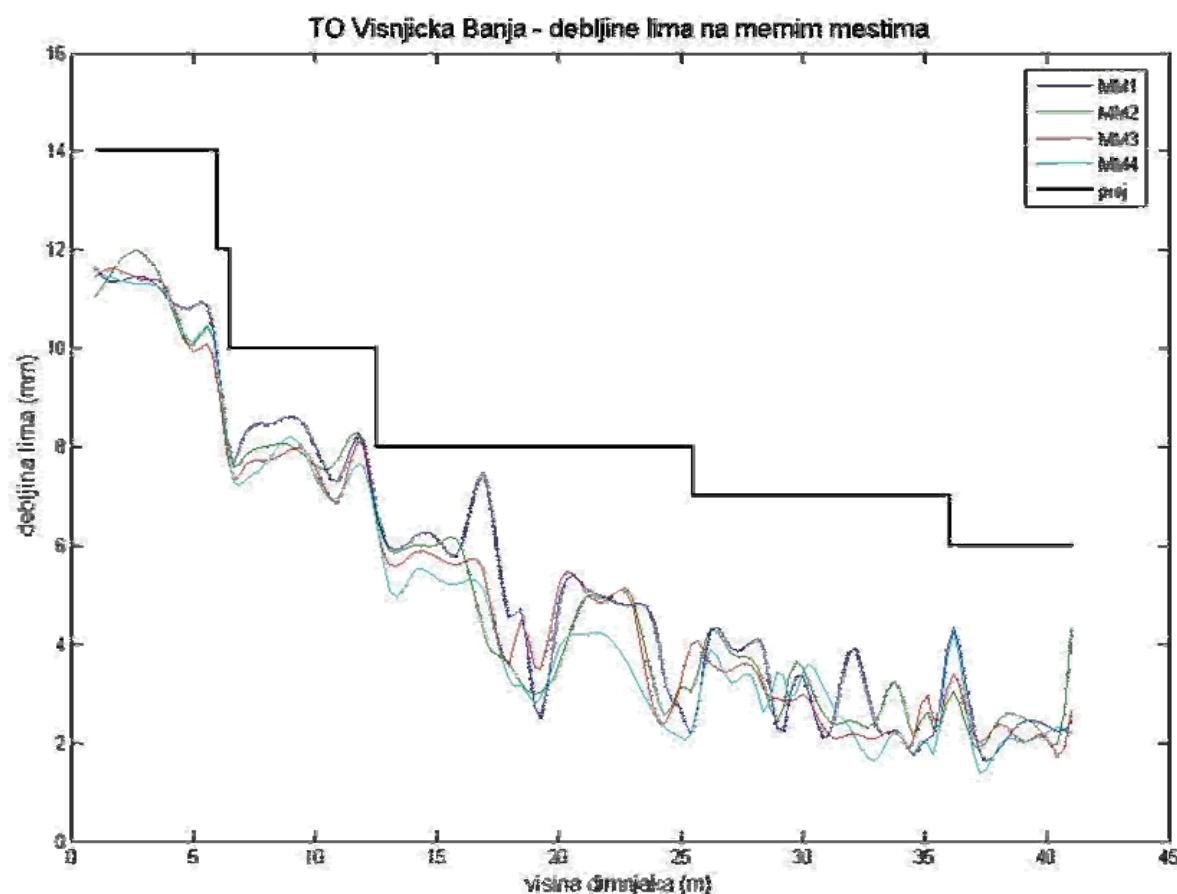
Na slici 5 su prikazane interpolirane vrednosti debljine lima po visini dimnjaka na osnovu izvršenih merenja. Linija crne boje predstavlja projektovanu debljinu lima. Primećuje se da je istrošenost lima na visinama preko 10 m veća od 40%, a na nekim mestima iznosi i preko 70%.

Slika 5. Debeljine lima spoljašnjeg plasta po mernim mestima

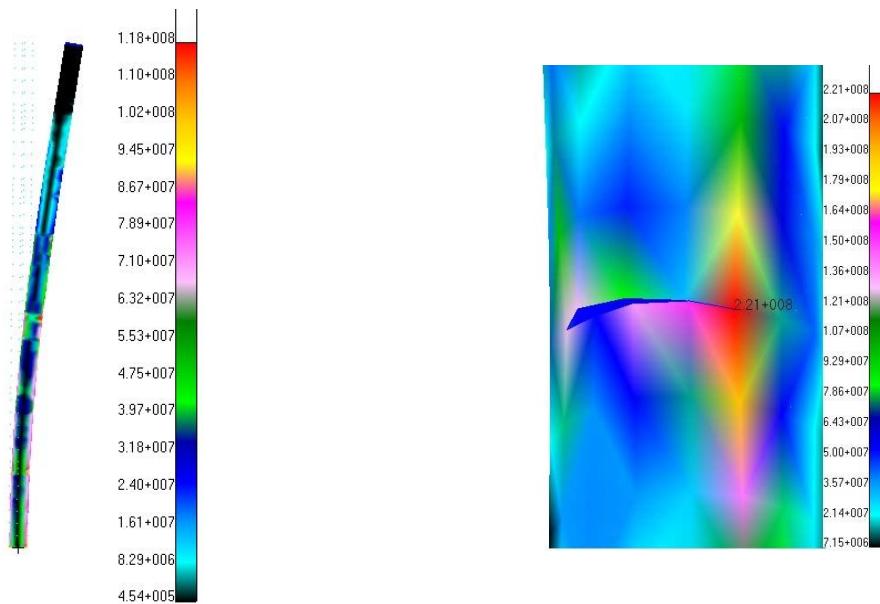
Prikazana je raspodela napona pod uticajem sopstvene težine dimnjaka, veta određenog pravca i zemljotresa, odnosno detaljna raspodela napona na ivicama i u okolini prskotine.

Za proračunski MKE model strukture dimnjaka su definisana standardima propisana opterećenja i izračunati naponi unutar strukture i njena pomeranja kao i sopstveni modovi oscilovanja i provera elastične stabilnosti opterećene konstrukcije. Rezultati proračuna ukazuju da maksimalne vrednosti napona koji se javljaju na konstrukciji pri propisima definisanim opterećenjima neće preći vrednost od $\sigma_e = 1.20 \cdot 10^8 N/m^2$, da će maksimalni otklon vrha u odnosu na vertikalnu osu iznositi 40.1cm i da struktura neće izgubiti elastičnu stabilnost pri opterećenju od sopstvene težine. Na drugom proračunskom modelu - modelu koji uzima u obzir postojanje prskotine na spoljašnjem plăstu, maksimalni sračunat napon iznosi $\sigma_e = 2.21 \cdot 10^8 N/m^2$.

Utvrđeno je da se konstrukcija dimnjaka nalazi u izuzetno lošem stanju i da predstavlja opasnost za ljude i objekte koji se nalaze u njegovoj blizini bez obzira da li se dimnjak nalazi u eksploraciji ili ne.

Slika 7. Ekvivalentni naponi pri opterećenju od sopstvene težine, veta pravca I-Z i zemljotresa tipa Z2

Nakon sproveđenja sanacije treba preduzeti mera za održavanje objekta koji bi između ostalog podrazumevalo otvaranje eksploracione knjige koja bi sadržala pregled obavljenih inspekcija i ispitivanja dimnjaka, kao i uputstvo o pregledu i održavanju konstrukcije. Knjiga bi takođe trebalo da sadrži i definisan obim, vrstu i učestalost pregleda sa propisanim kriterijumima za vršenje interventacija na objektu.
