PREGLED I ANALIZA NAPONSKO-DEFORMACIONIH STANJA ČELIČNIH DIMNJAKA

U sklopu ispitivanja dimnjaka u toplanama „Beogradskih elektrana“ izvršen je pregled i kontrolni proračun dvoplašnog čeličnog dimnjaka u TO „Višnjička banja“. Pregled je obavljen saglasno sa važećim standardima i propisima i u skladu sa metodologijom

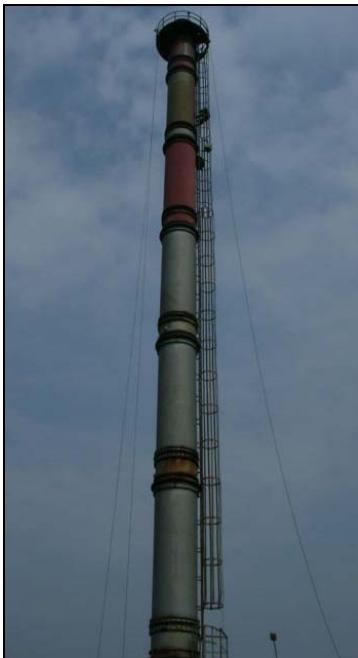
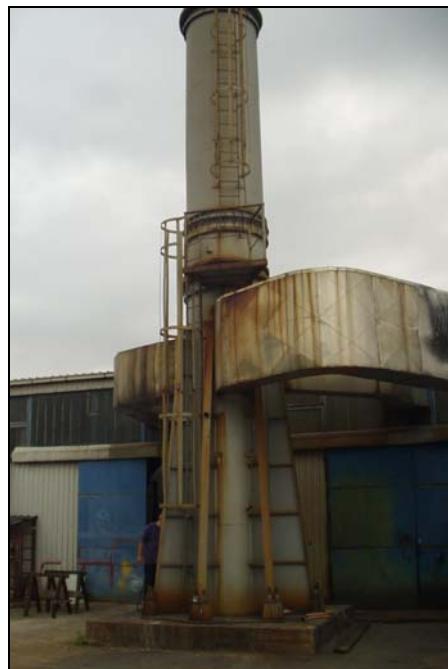
Vertikalnim ukrućenjima (rebrima), u korenom delu dimnjaka (slika 1 - desno), spoljašnji plašt je vezan ankerima za temeljnu ploču dok se preko metalne ploče, koja je zavarena za spoljašnji plašt, oslanja na temelj. Najniža sekcija unutrašnjeg plašta je oslonjena na metalnu, anker ploču.

Slika 1: Dimnjak - TO "Višnjička Banja"

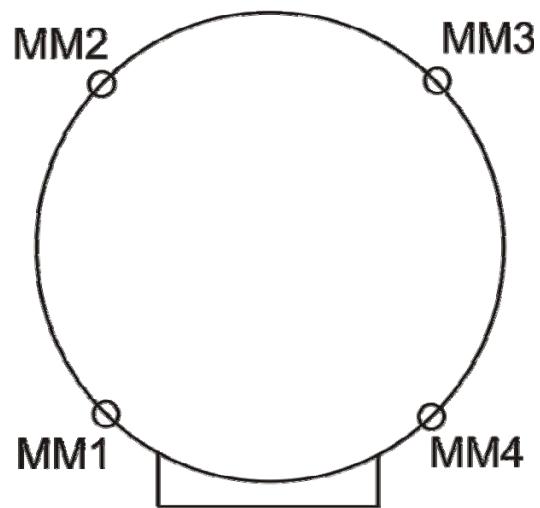
Merenje debljine čeličnog plašta dimnjaka TO Višnjička Banja, obavljeno je ultrazvučnim postupkom. Merenje debljine spoljašnjeg plašta je izvršeno u 204 merne tačke koje su raspoređene na pedesetjednoj relativnoj visini. U zavisnosti od mogućnosti pristupa određenim delovima strukture, broj mernih mesta se razlikuje u zavisnosti od relativne visine.

Merna mesta su izabrana tako da se na osnovu njih može sa što većom pouzdanošću odrediti raspodela debljine plašta na određenoj relativnoj visini. Položaji mernih mesta su prikazani na slici 4.

Slika 4. Raspored mernih mesta po poprečnom preseku dimnjaka

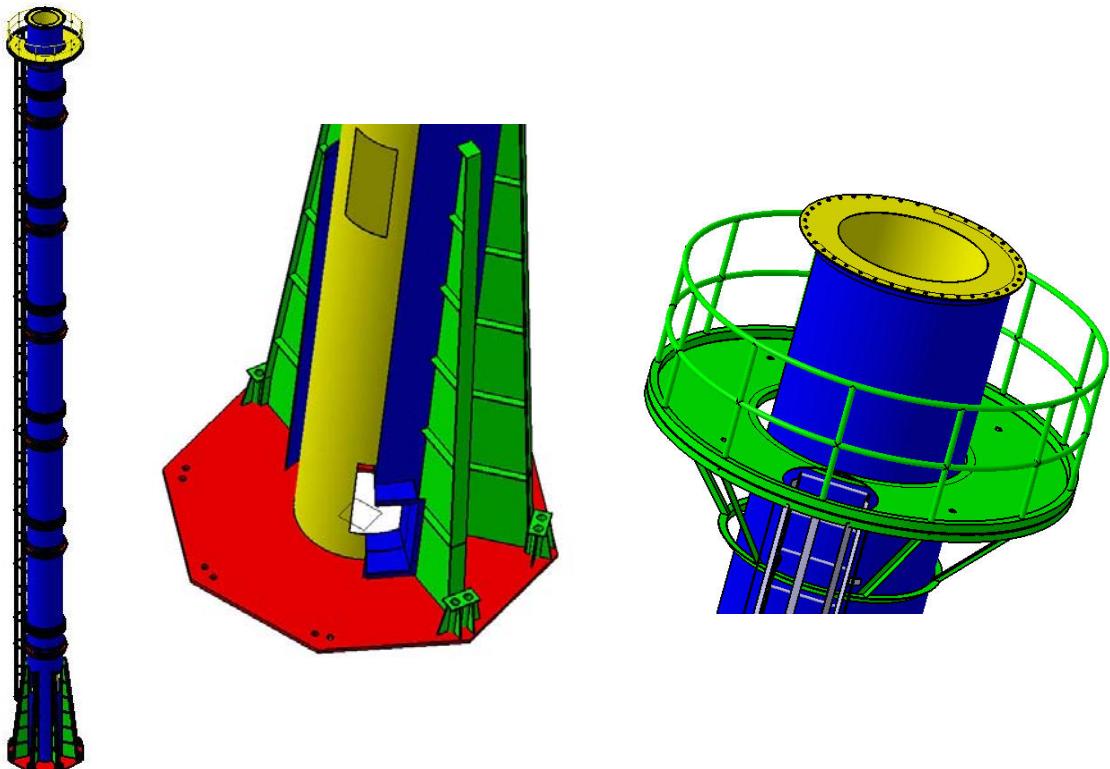
Dimnjak je, radi dobijanja osnove za proračun savremenim numeričkim metodama, modeliran pomoću CAD softvera. Model i njegovi detalji su prikazani na slici 6.

CAD model je poslužio kao osnova za pravljene dva proračunska modela. Jedan proračunski model je napravljen tako da se ne uzima u obzir postojanje prskotine koja je prikazana na slici 2 i čiji je uticaj na čvrstoću i stabilnost konstrukcije bilo potrebno ispitati, što je urađeno u okviru drugog modela. Na proračunskim modelima opterećenja dejstvuju, u zavisnosti od

Slika 6. CAD model dimnjaka

Za proračunski MKE model strukture dimnjaka su definisana standardima propisana opterećenja i izračunati naponi unutar strukture i njena pomeranja kao i sopstveni modovi oscilovanja i provera elastične stabilnosti opterećene konstrukcije. Rezultati proračuna ukazuju da maksimalne vrednosti napona koji se javljaju na konstrukciji pri propisima definisanim opterećenjima neće preći vrednost od $\sigma_e = 1.20 \cdot 10^8 N/m^2$, da će maksimalni otklon vrha u odnosu na vertikalnu osu iznositi 40.1cm i da struktura neće izgubiti elastičnu stabilnost pri opterećenju od sopstvene težine. Na drugom proračunskom modelu - modelu koji uzima u obzir postojanje prskotine na spoljašnjem plăstu, maksimalni sračunat napon iznosi $\sigma_e = 2.21 \cdot 10^8 N/m^2$.
